T R I B E C R A F T

## Beispiel 2: swiss-flyer Ständeranbindung

### Bruch der Ständeranbindung bei den Call a Bike Rahmen

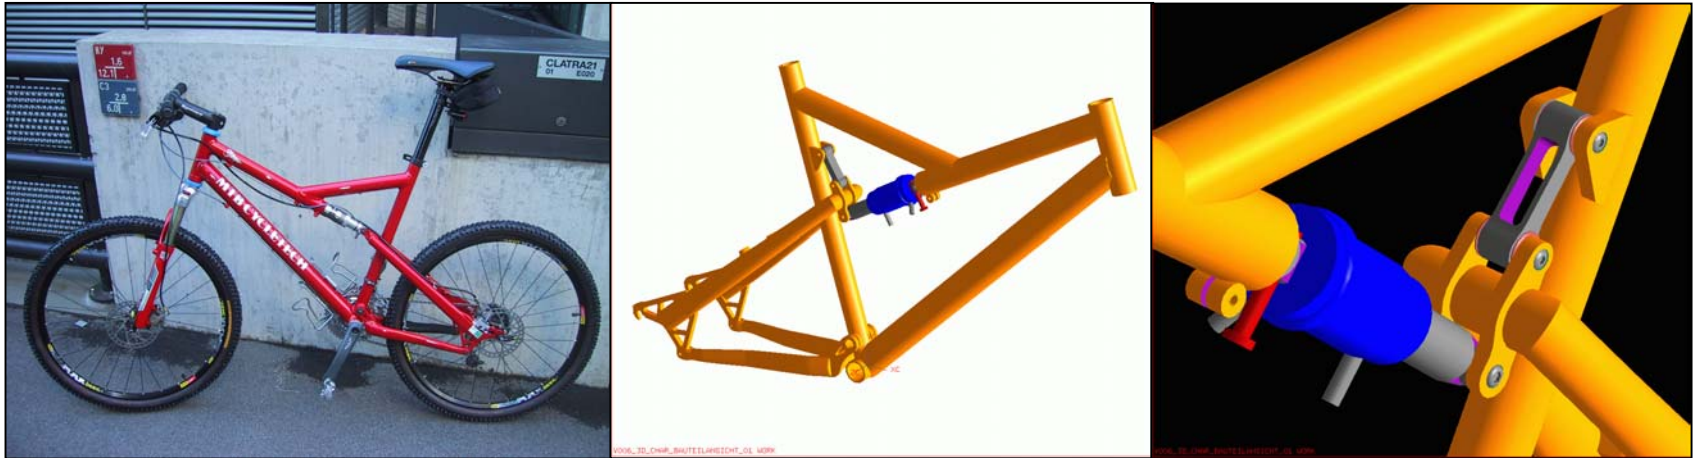
Fertigungsstandort ab 2001 neu Taiwan

- Fertigungsbedingte Änderung

- Einfluss auf die Kinematik: Funktion nicht mehr erfüllt

- Änderung der Sattelstrebe, damit Kinematik eingehalten wird...

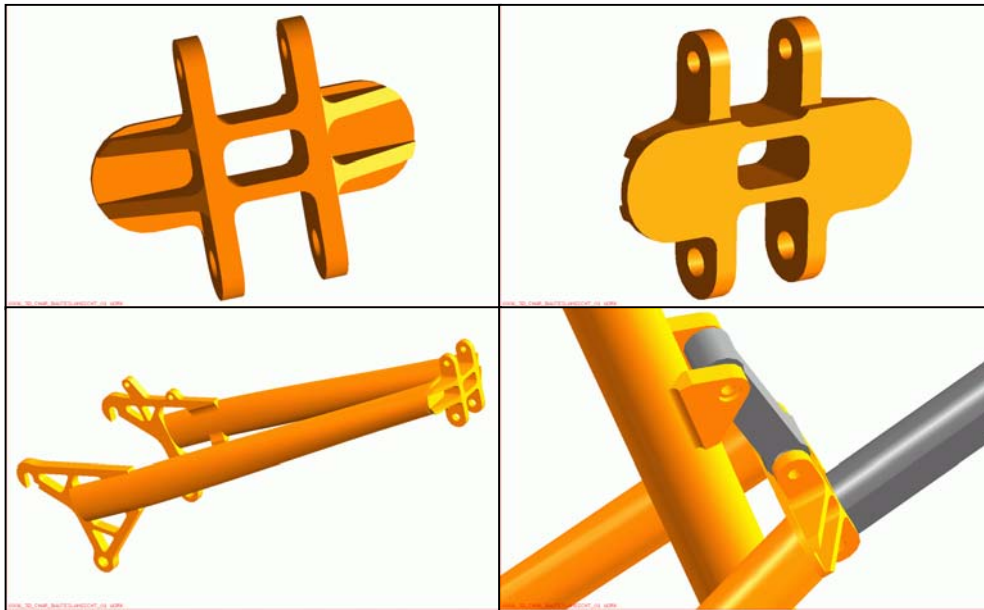
Sattelstrebe neu: Frästeil

Platzverhältnisse kritisch für die Fertigung

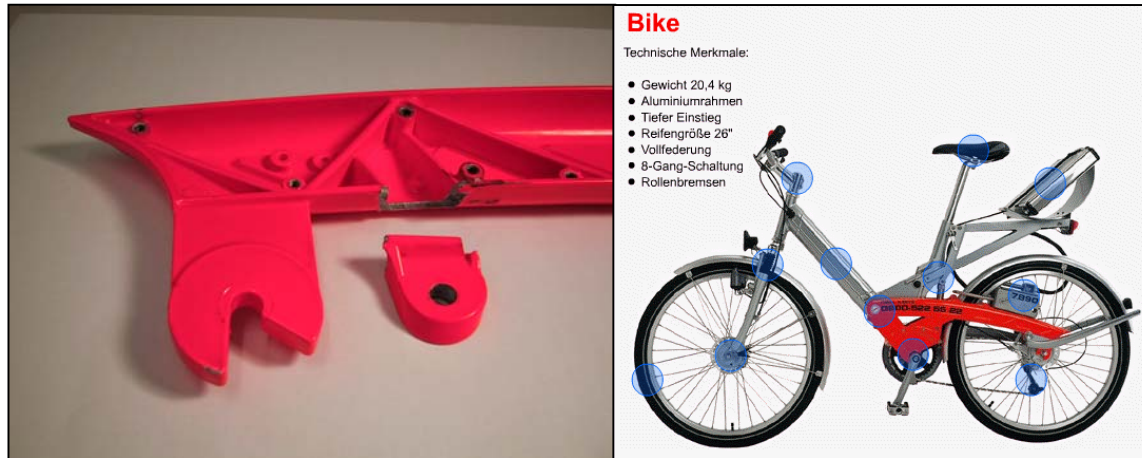
Lastfall, der für die Berechnung definiert wurde, ist bei dem Mietfahrrädern nicht ausreichend.

Lastfall nach Pflichtenheft:

30kg Gepäckträgerlast

Lastfall real (neu):

volles Fahrergewicht auf dem Sattel

- aufdicken der Rippen, höhere Rippen
- aufdicken des Schwingenplattengurtes unten
- zusätzliche Rippen auf der Aussenseite

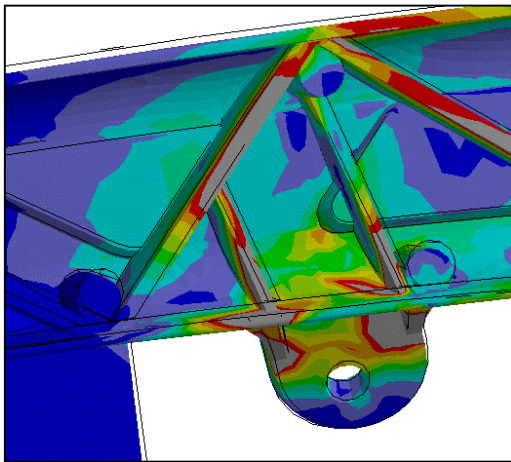
Original

- Reduktion der Spannungen im kritischen Bereich um 50%
- Bauteil hält auch bei dem neuen Lastfall

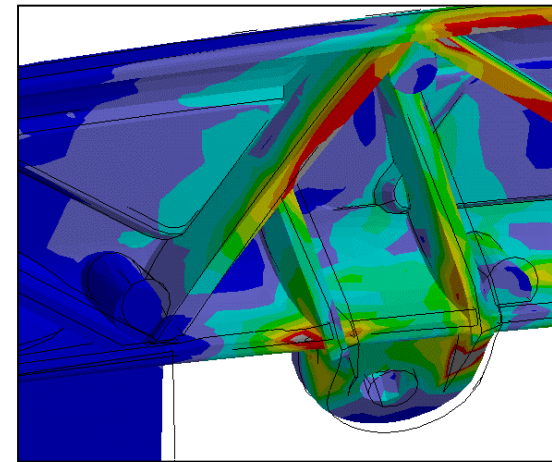
optimiert

Einfluss der Gussqualität kann erst am realen Bauteil beurteilt werden
